## エアエッセンス／VR-40・VR-40S をご愛用のお客様へ

### 【接続用電源コード及びインレット部廃止に伴う部品無償交換のお知らせ】

オーニット株式会社  
サービス部

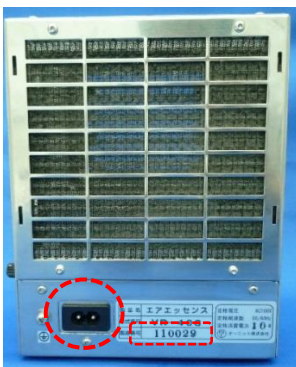
※変更前

さて、エアエッセンス／VR-40・VR-40S をご使用いただく上で、設置環境・期間により異なりますが、本体裏面の電源コード差込部（インレット部）において不具合が起こることが分かりました。場合によっては、トラッキング症状を引き起こす恐れもあります。そのため、接続用電源コード及びインレット部を廃止し、本体から直接電源コードが出るように部品交換を行いますので、下記の内容をよくご確認ください。

・インレット部及び製造番号の確認

インレット内部に水溶性の汚れが染み込んで中に入ること、トラッキングを引き起こす場合があります。

梅雨頃、湿度の高い時期や温度差によって本体周りに発生した結露が汚れと混ざって、インレット部の隙間に入ることが原因です。
